Deprem Bölgesinde Üç Kentte
Asbest Tespit Çalışması

Nihai Rapor

EKİM 2023

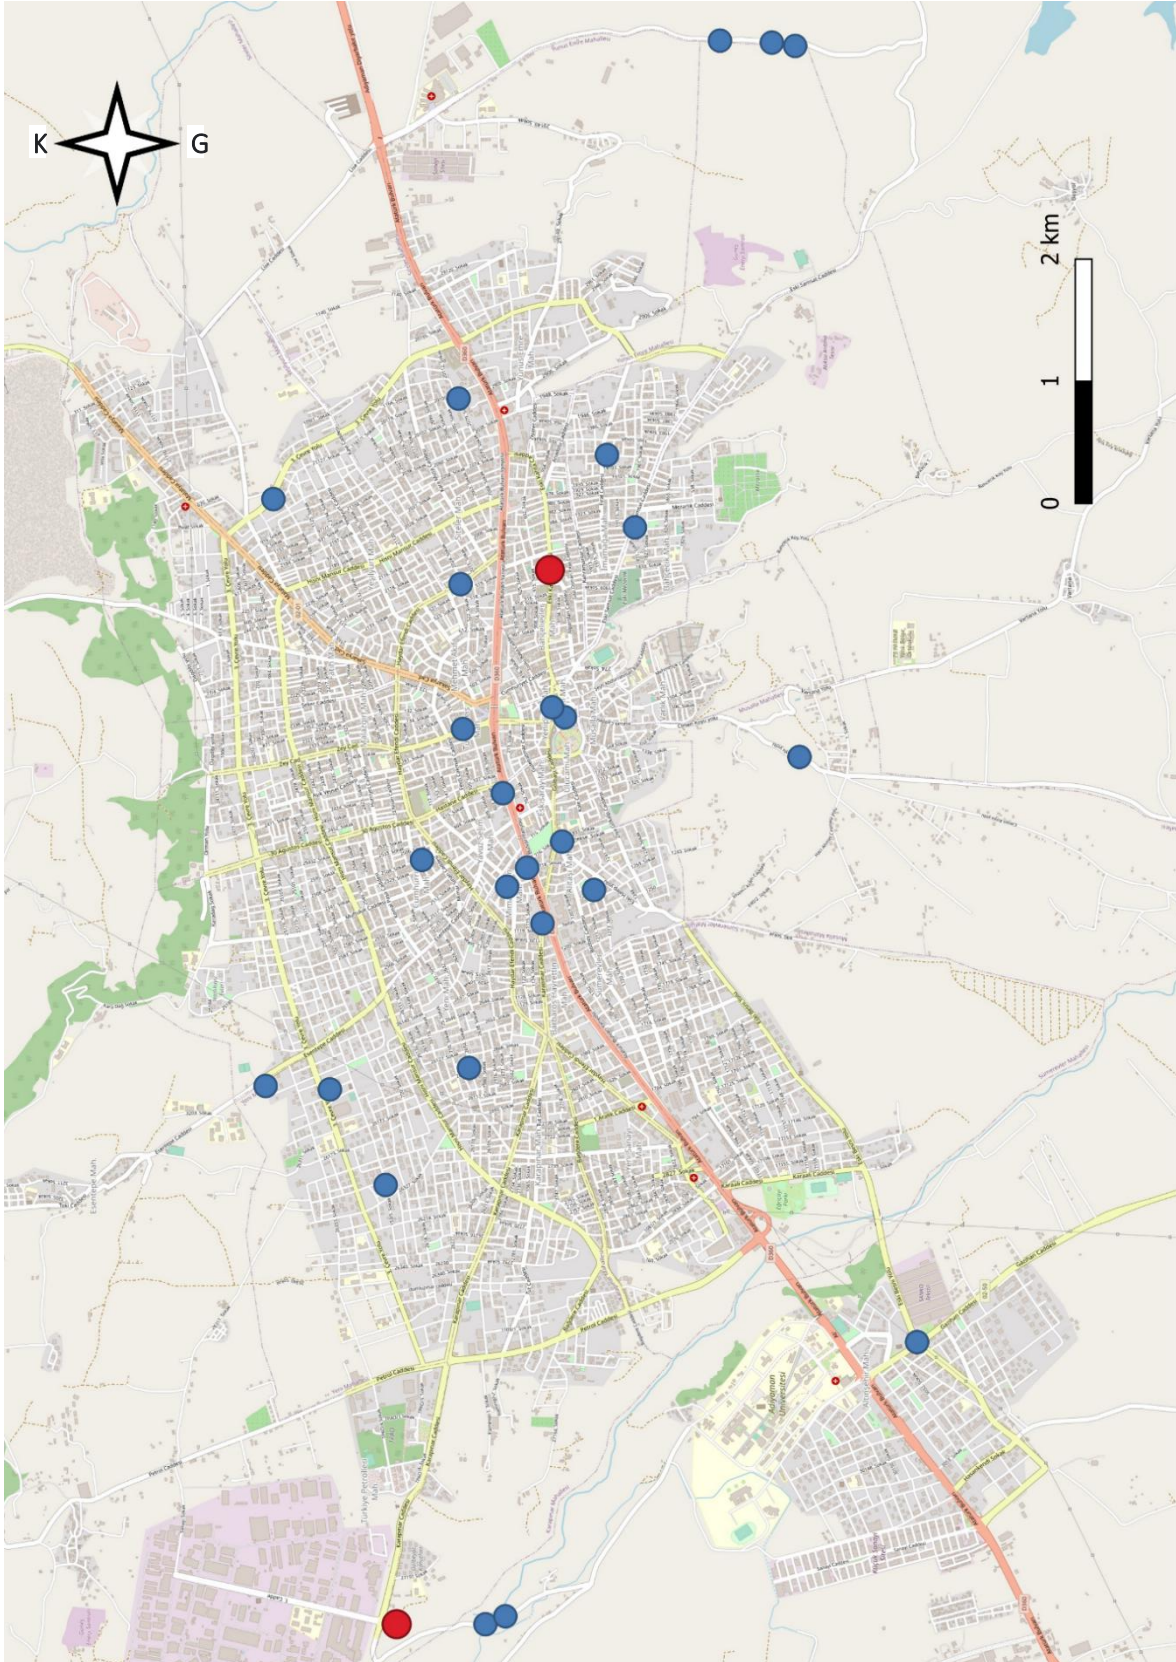
Şekil 1. Adiyaman kent merkezi örnekleme noktaları. Kırmızı noktalar asbest tespit edilen noktaları göstermektedir.

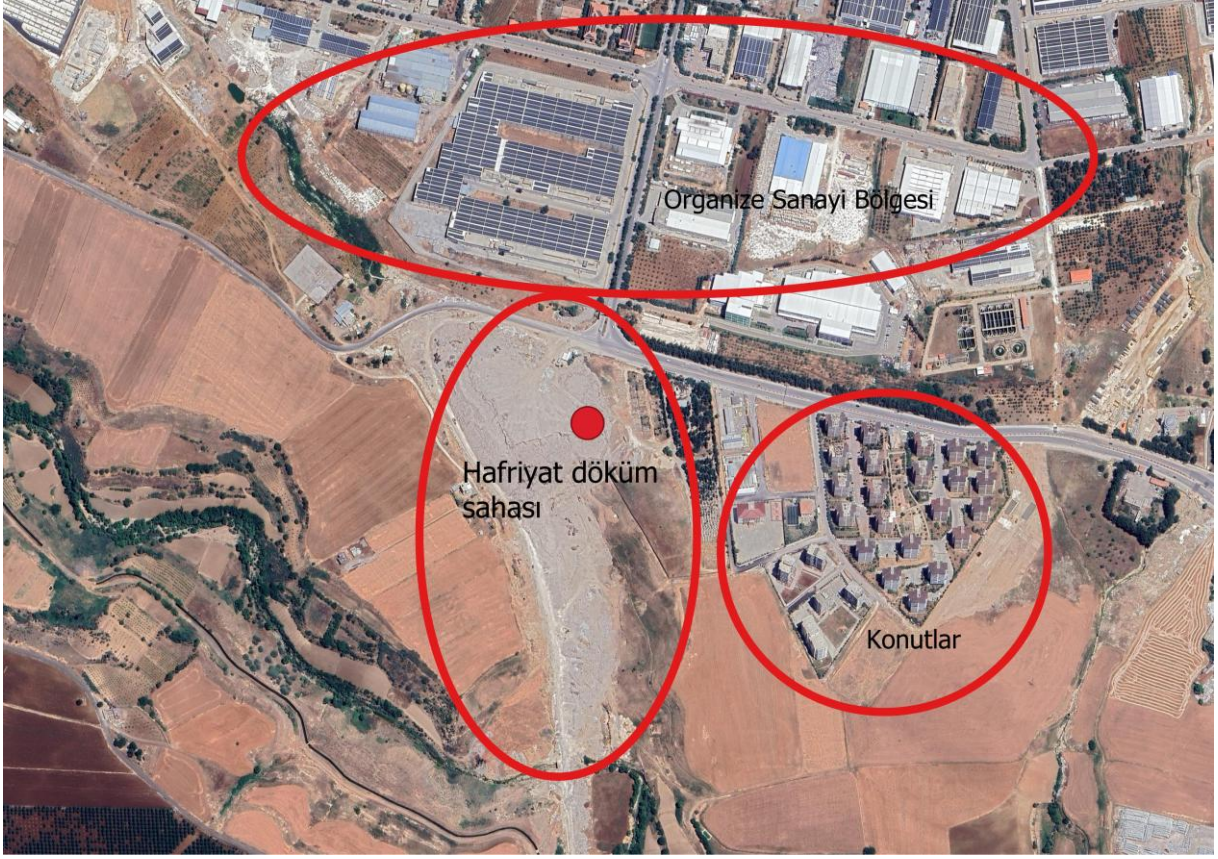
Şekil 2.a. Adiyaman kent merkezinde asbest tespit edilen nokta (1) (Hafriyat döküm sahası); uydu görüntüsü.

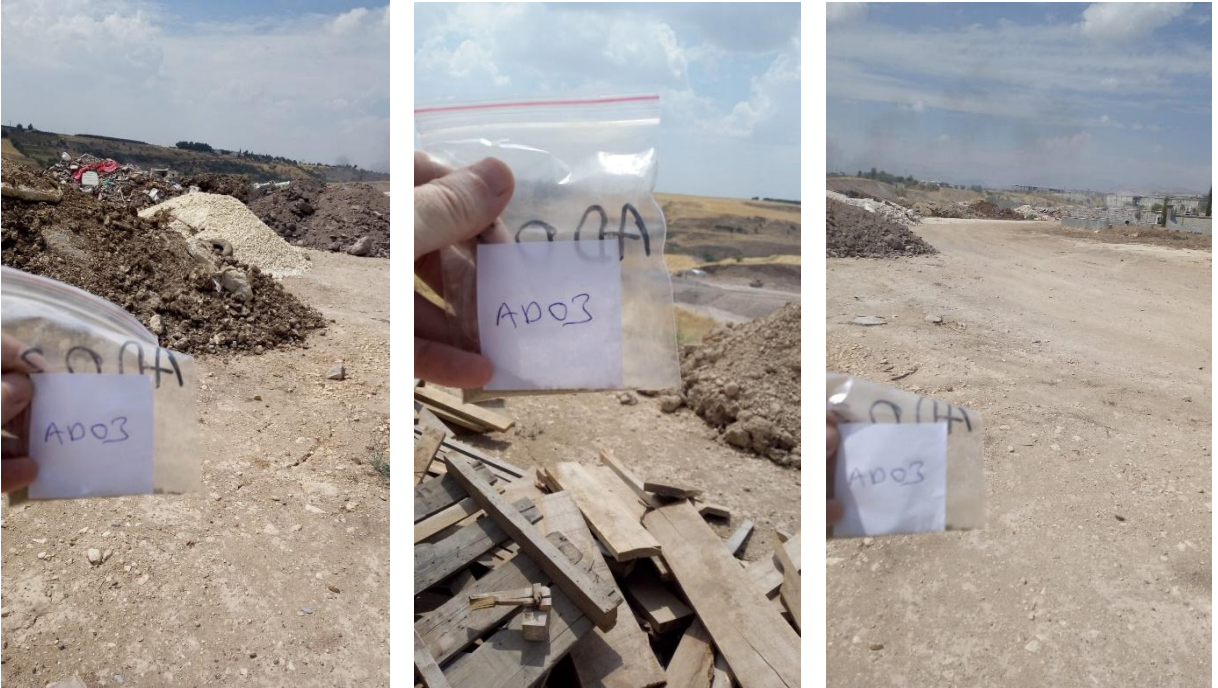
Şekil 2.b-c-d. Adiyaman kent merkezinde asbest tespit edilen nokta (1) (Hafriyat döküm sahası; sahadan görüntüler.

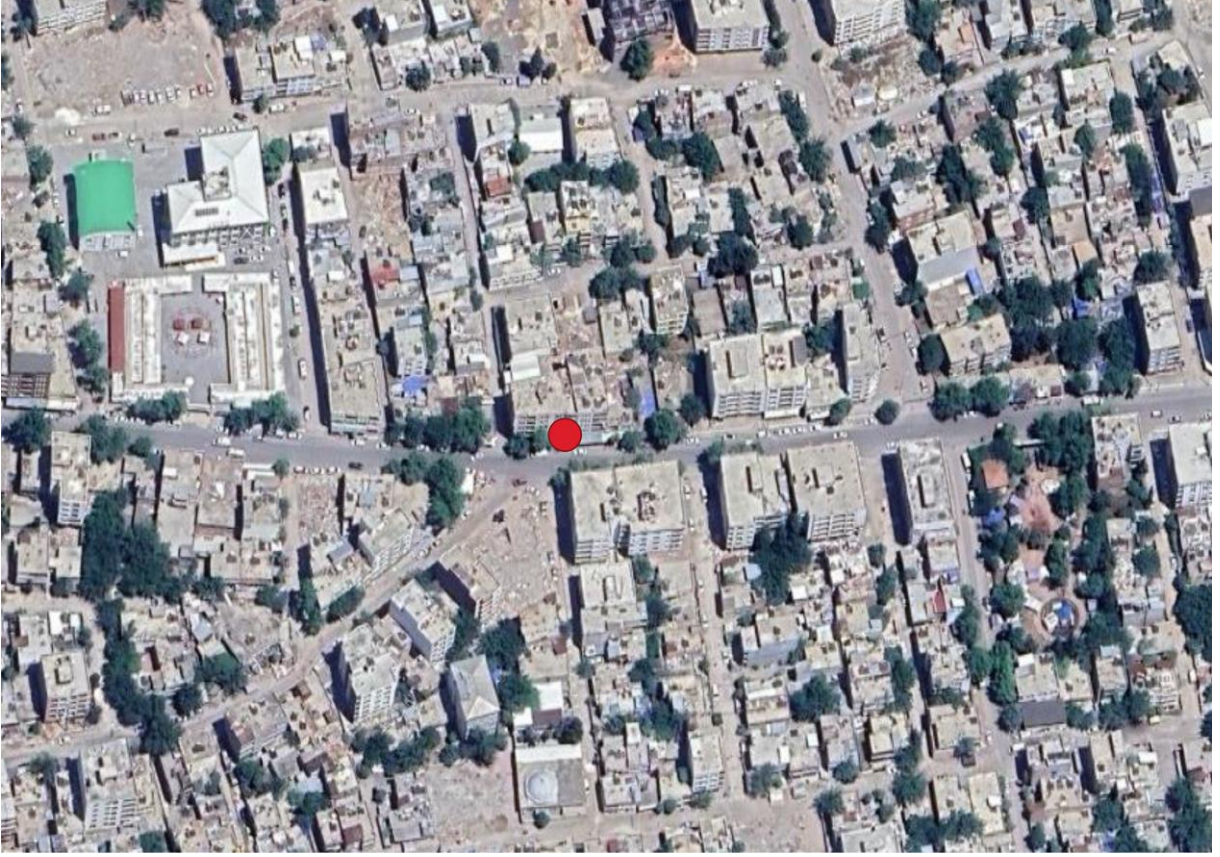
Şekil 3.a. Adiyaman kent merkezinde asbest tespit edilen nokta (2) (Kent merkezi) (Elde edilen uydu görüntüsü eski olduğu için mevcut durumu tam yansıtmamaktadır.)

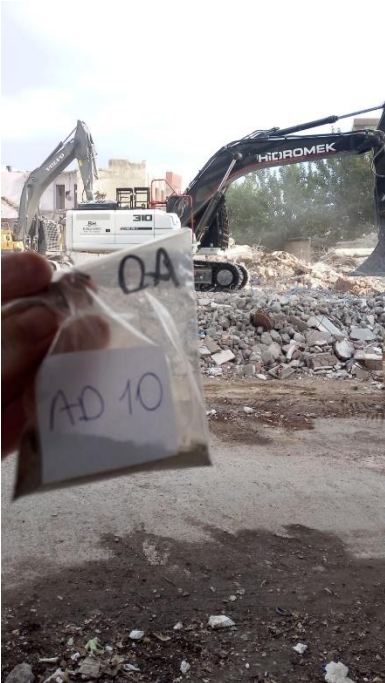
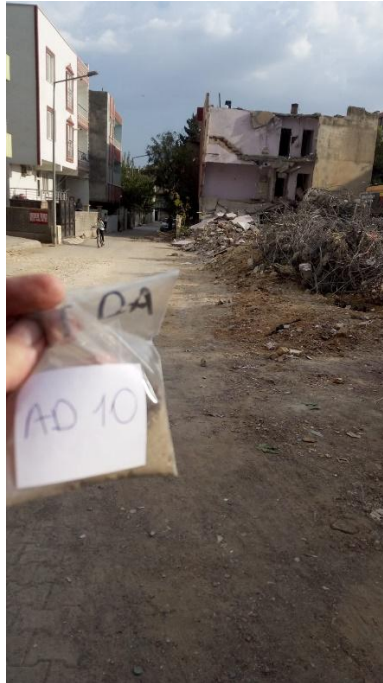
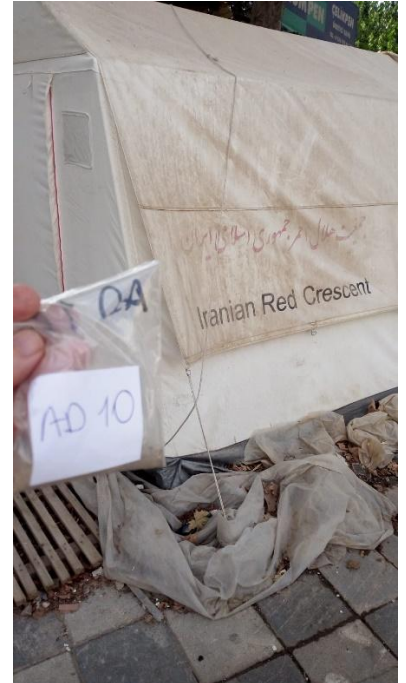
Şekil 3.b-c-d. Adiyaman kent merkezinde asbest tespit edilen nokta (2); sahadan görüntüler .

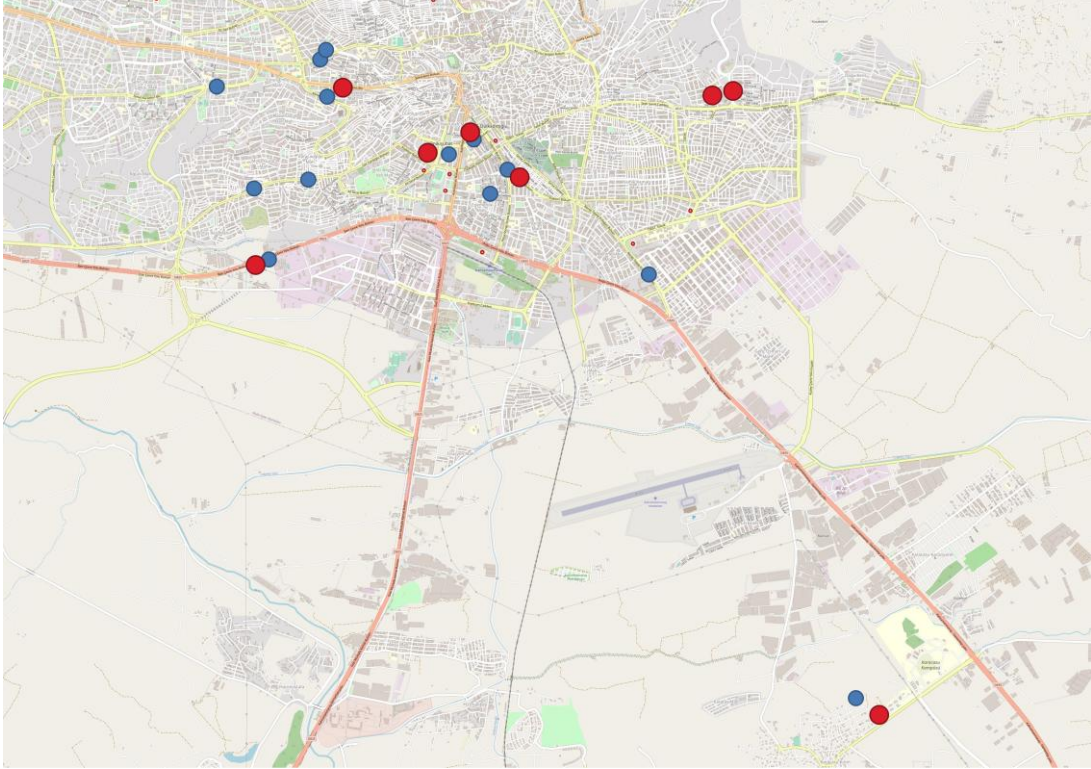
Şekil 4. Kahramanmaraş kent merkezindeki örnekleme noktaları (Kırmızı noktalar asbest tespit edilen noktalar. Merkezden görece uzakta ve kentin güneydoğusundaki iki nokta, hafriyat döküm sahasının içi ve sınırından alınan örneklerin konumunu göstermektedir.)

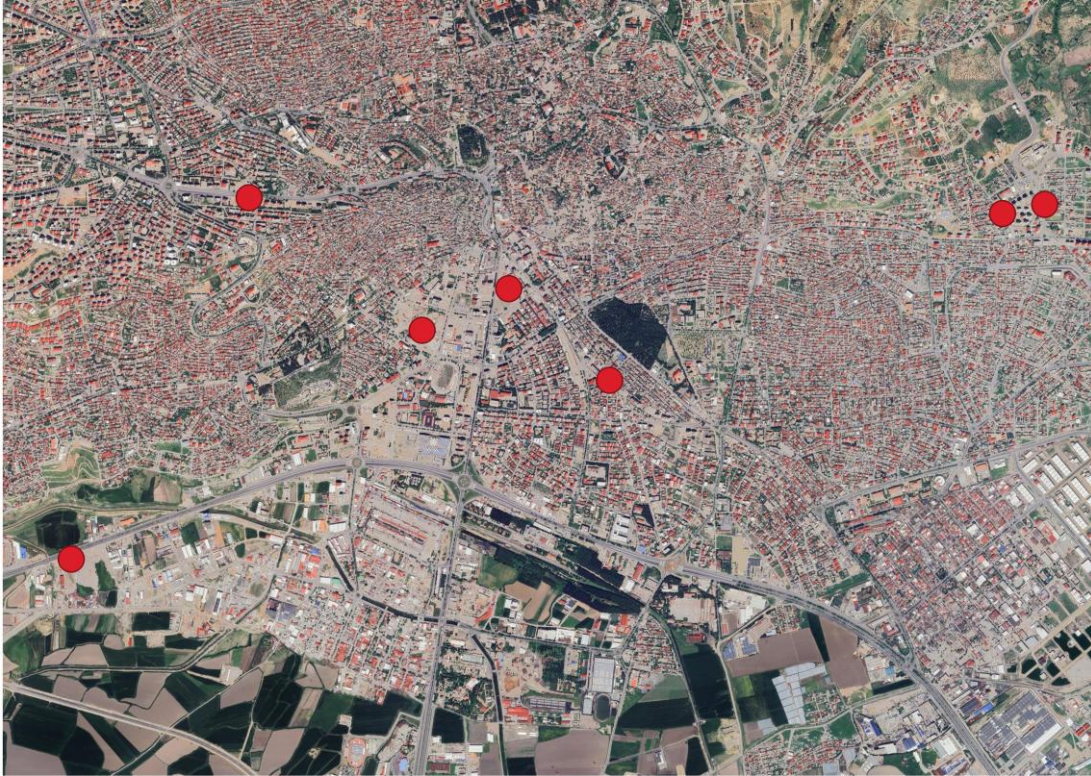
Şekil 5. Kahramanmaraş kent merkezinde bulunan ve asbest tespit edilen noktalardan kent merkezindekilerin konumları.

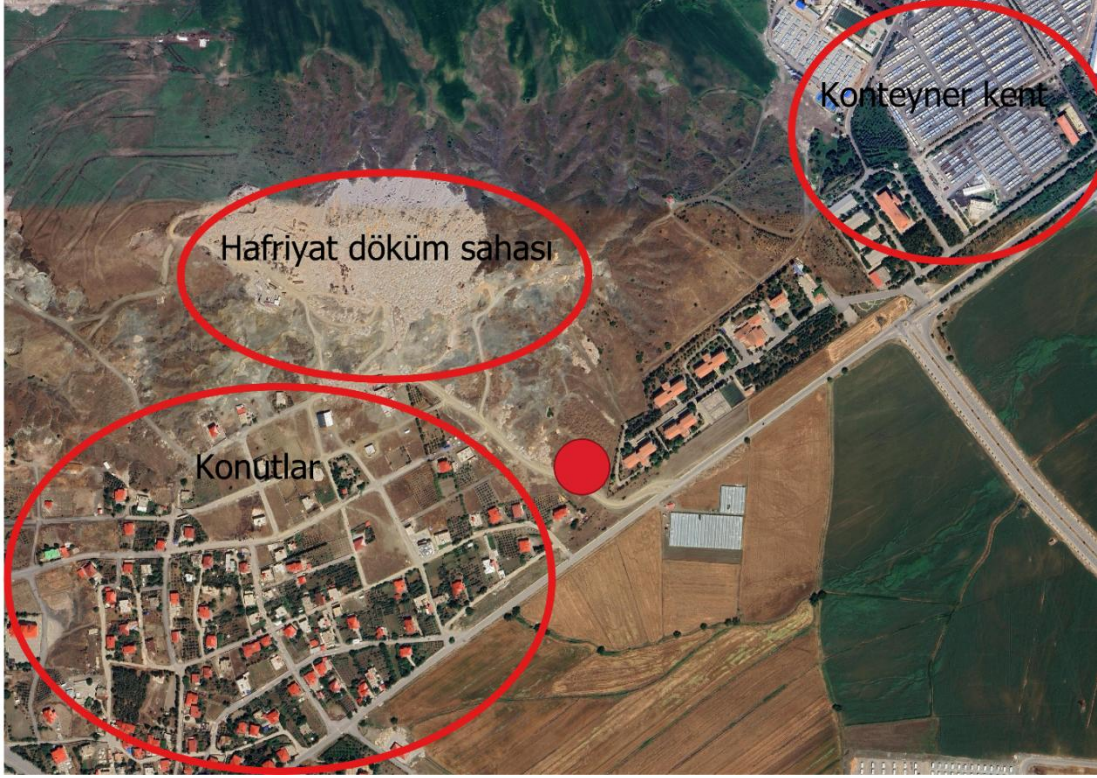
Şekil 6.a. Kahramanmaraş kent merkezinin güneydoğusundaki hafriyat döküm sahası ve asbest tespit edilen nokta; uydu görüntüsü.

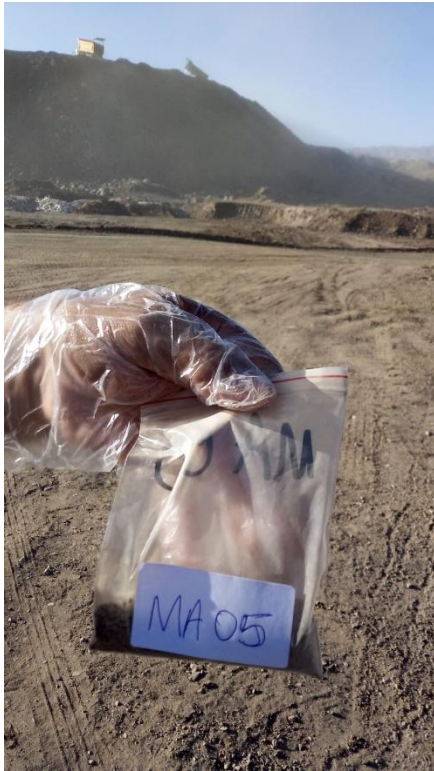
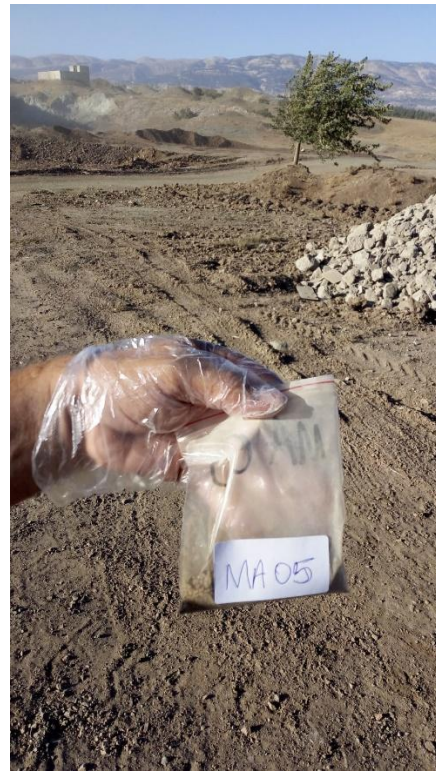
Şekil 6.b-c. Kahramanmaraş kent merkezinin güneydoğusundaki hafriyat döküm sahası ve asbest tespit edilen nokta; sahadan görüntüler.

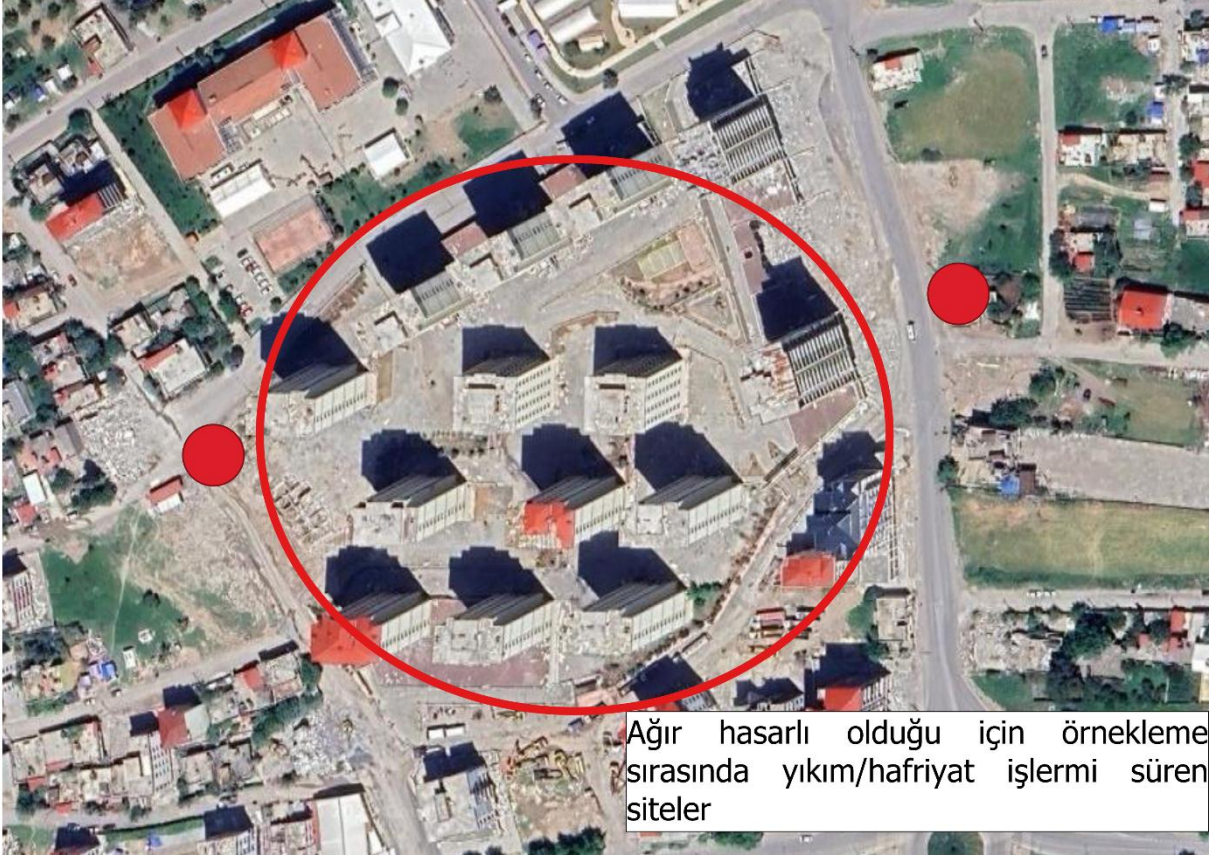
Şekil 7.a. Kahramanmaraş kent merkezinde, her iki tarafından da alınan örneklerde asbest tespit edilen yıkım/hafriyat çalışması alanı; uydu görüntüsü.

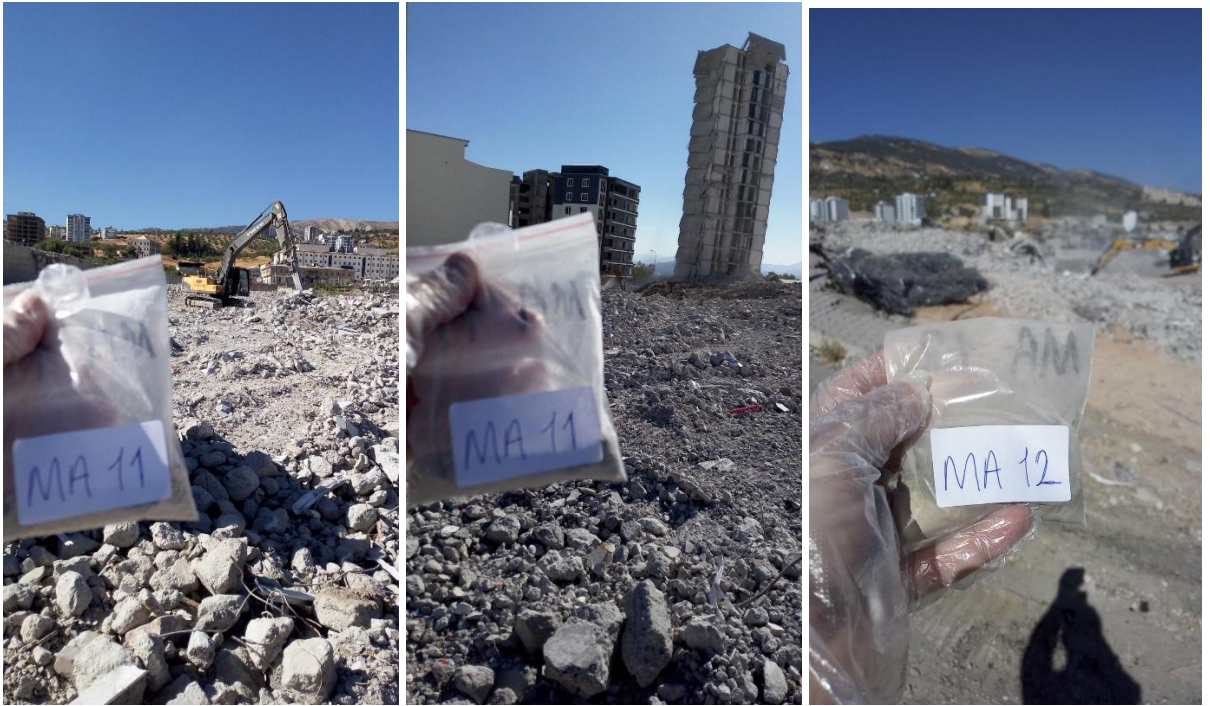
Şekil 7.b-c-d. Kahramanmaraş kent merkezinde, her iki tarafından da alınan örneklerde asbest tespit edilen yıkım/hafriyat çalışması alanı; sahadan görüntüler.

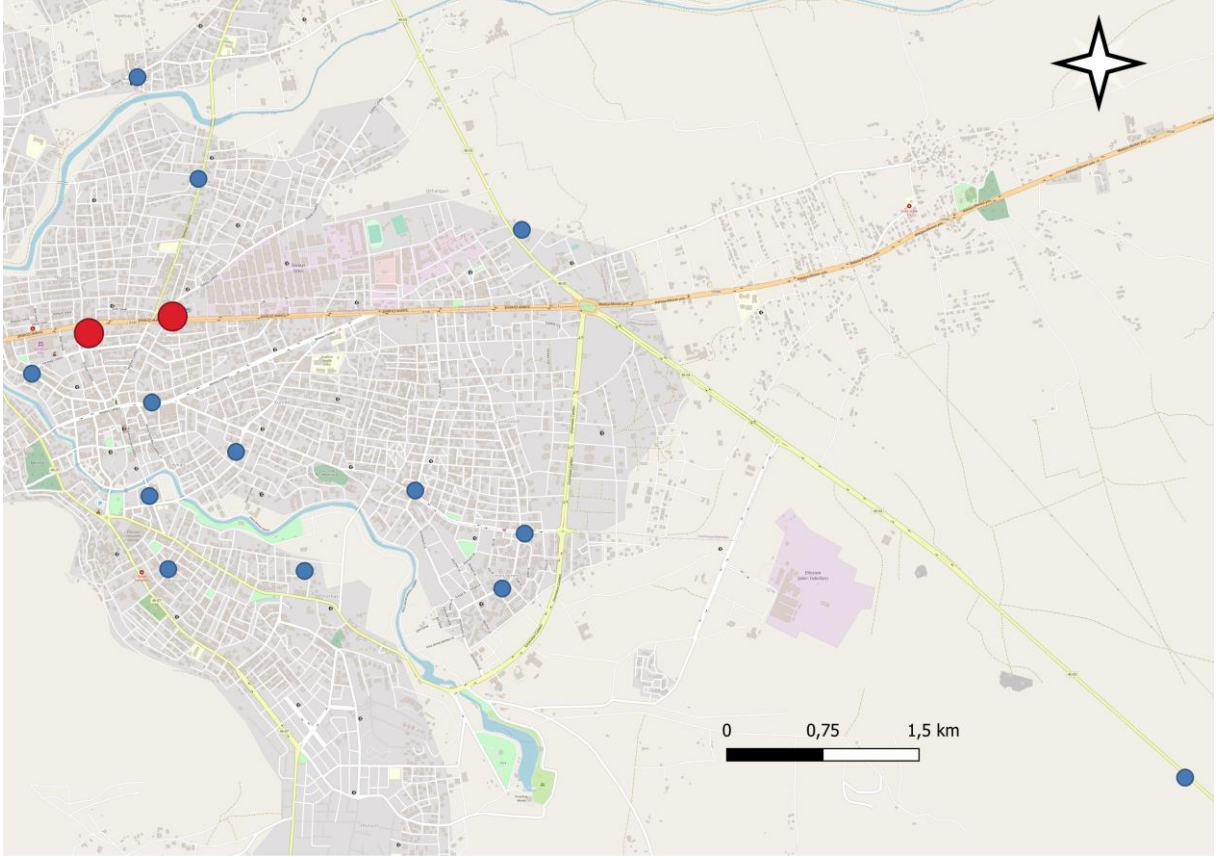
Şekil 8. Elbistan kent merkezindeki örnekleme noktaları (Kırmızı noktalar asbest tespit edilen noktalardır).

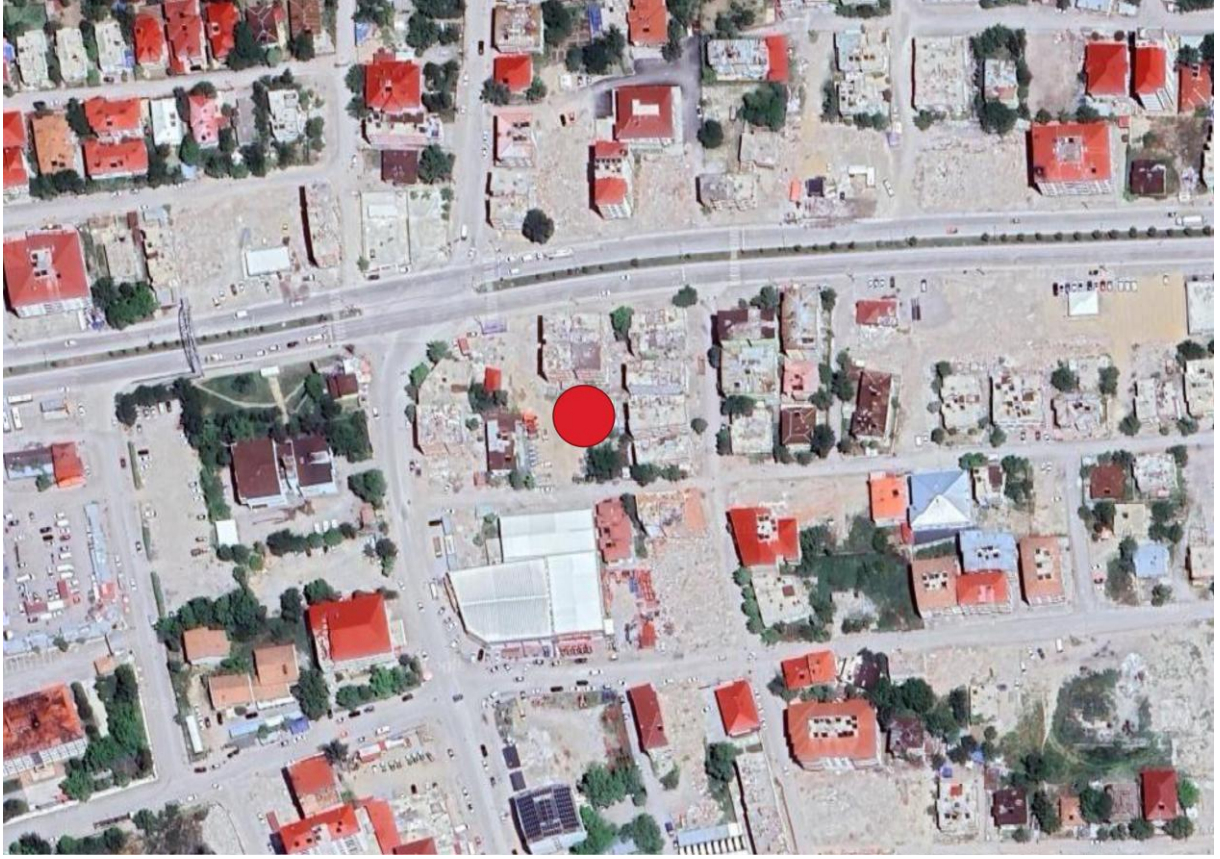
Şekil 9.a. Elbistan kent merkezinde yıkım/hafriyat çalışması süren ve asbest tespit edilen nokta; uydu görüntüsü.

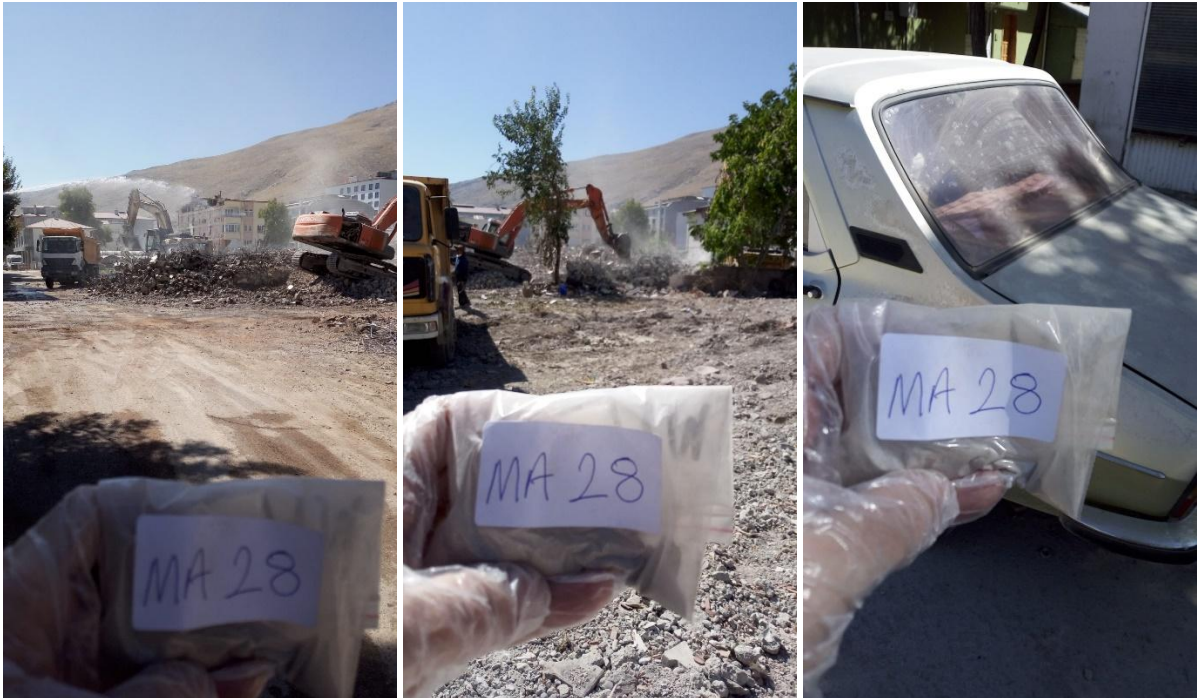
Şekil 9.b-c-d. Elbistan kent merkezinde yıkım/hafriyat çalışması süren ve asbest tespit edilen nokta; sahadan görüntüler.

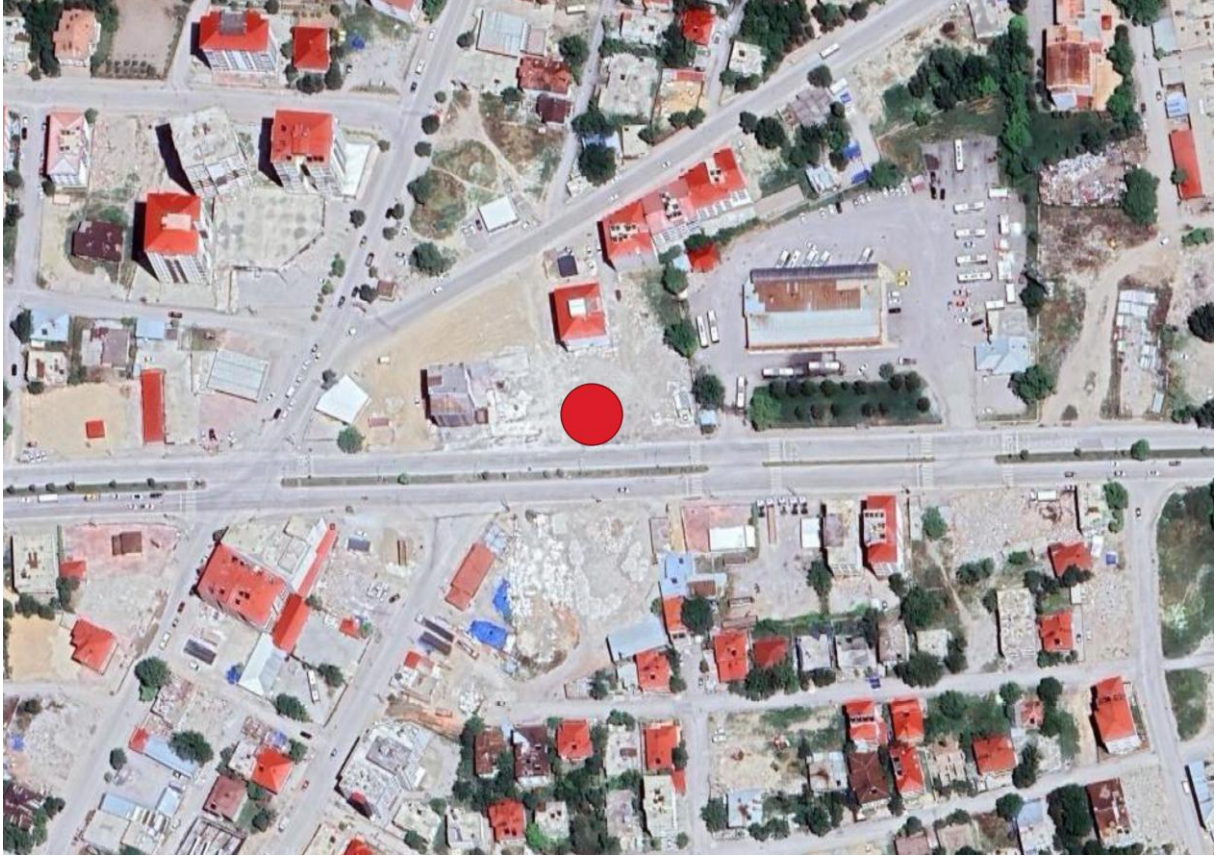
Şekil 10.a. Elbistan kent merkezinde bulunan ve Pazarcık merkezli ilk depremde yıkılan az sayıda binadan birinin bulunduğu nokta (Bu binanın yıkım ve hafriyat çalışmaları uzun zaman önce tamamlanmış olmasına karşın asbest tespit edilmiştir); uydu görüntüsü.

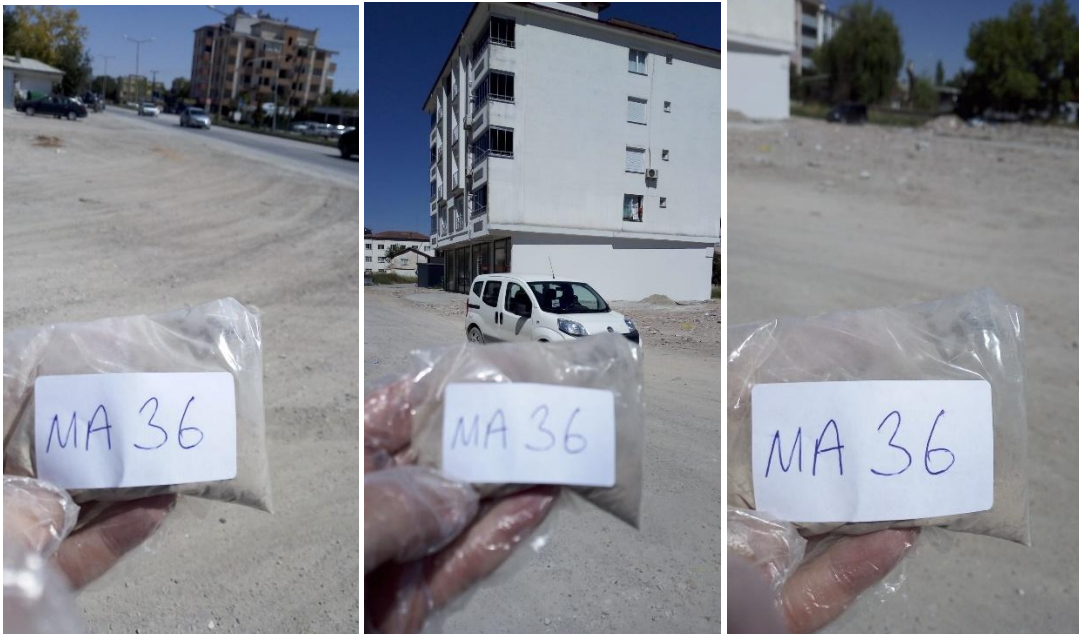
Şekil 10.b-c-d. Elbistan kent merkezinde bulunan ve Pazarcık merkezli ilk depremde yıkılan az sayıda binadan birinin bulunduğu nokta; sahadan görüntüler.

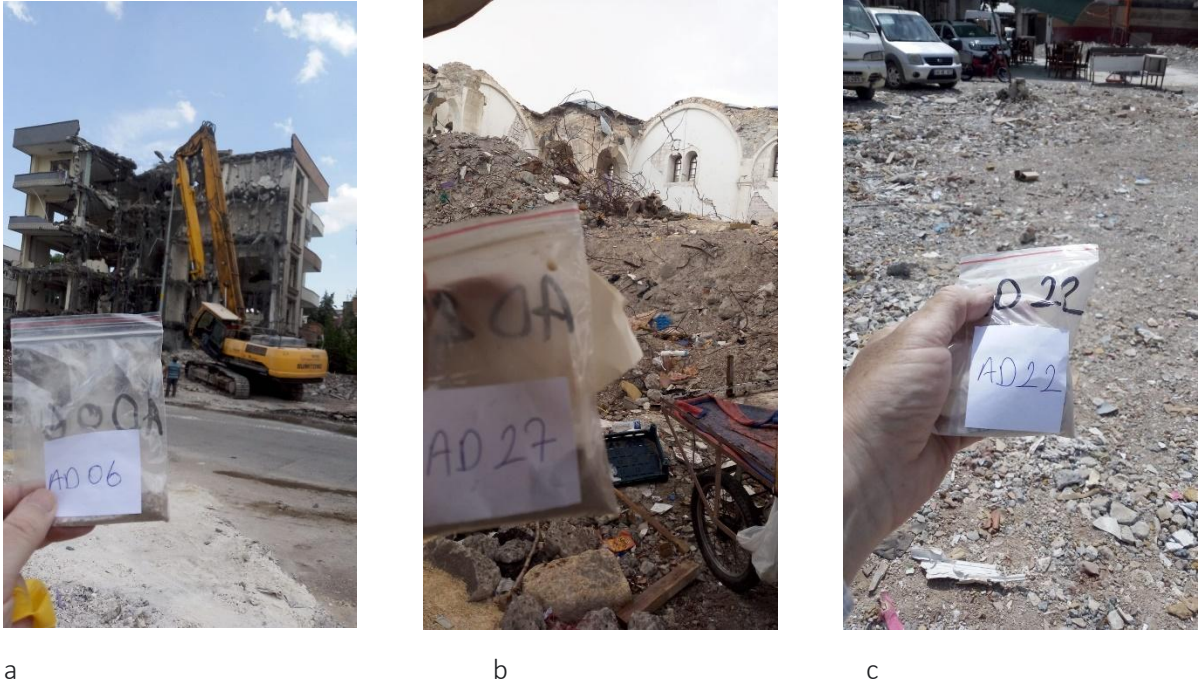
Şekil 11. Farklı özelliklerde noktalardan örneklemeler- a) Yıkımın örnekleme gününde devam ettiği bir nokta b) Yıkımın daha önce gerçekleştiği ancak hafriyatın kaldırılmadığı bir nokta c) Yıkımın daha önce gerçekleştiği ve hafriyatın kaldırıldığı bir nokta

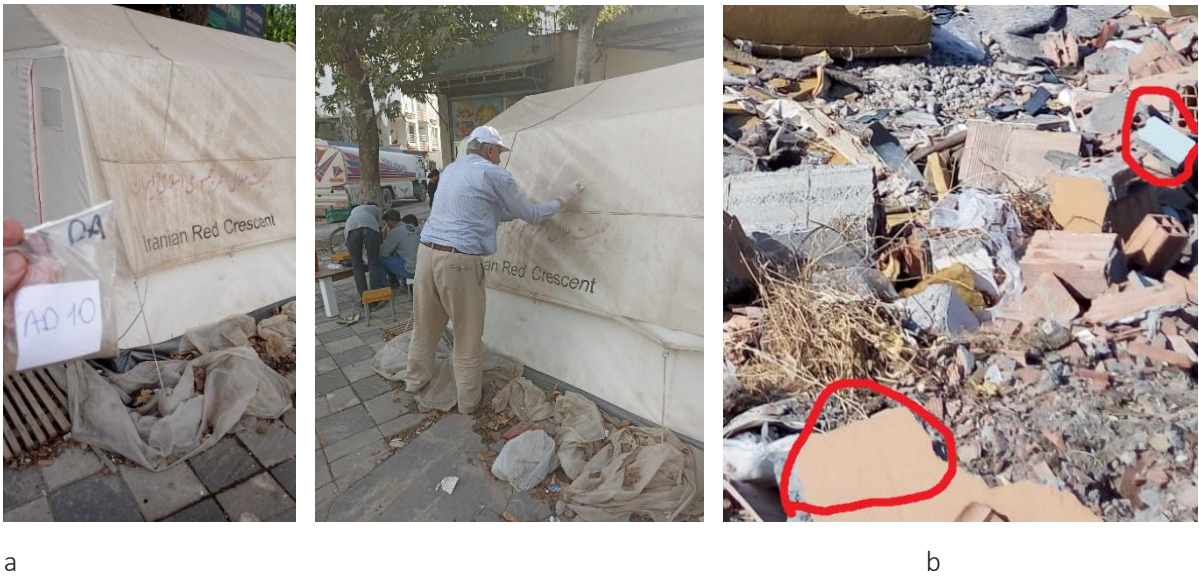
Şekil 12- Toprakla karışımın en az olduğu, toz örnekleme olanağı sağlayan yüzeylere örnekler a) çadır malzemesi b) açık alanlardaki hafriyatın içinde bulunan duvar/yer karosu benzeri yüzeyler

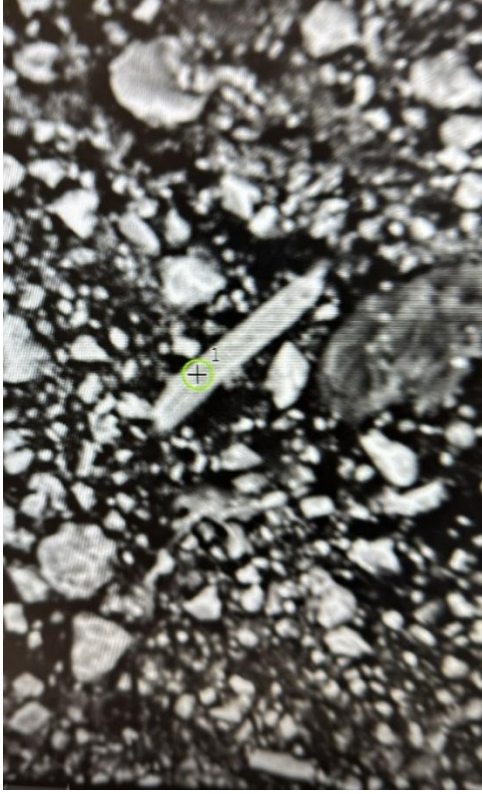
Şekil 13. Krizotil

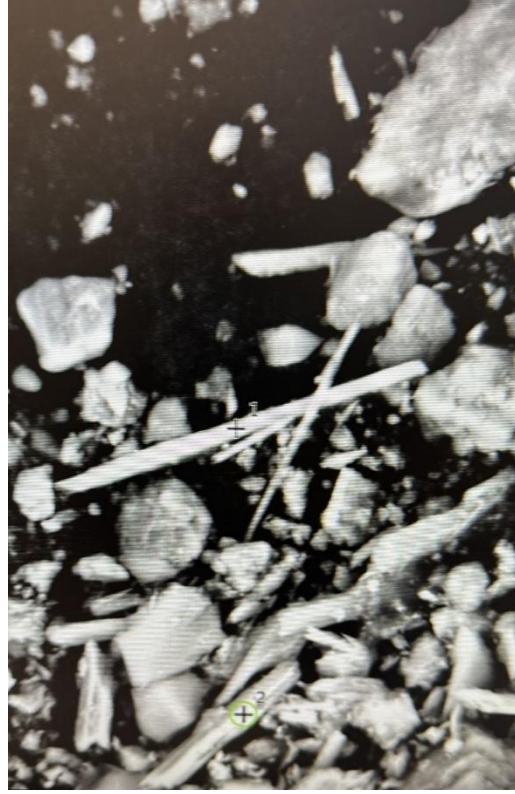
Şekil 14. Aktinolit

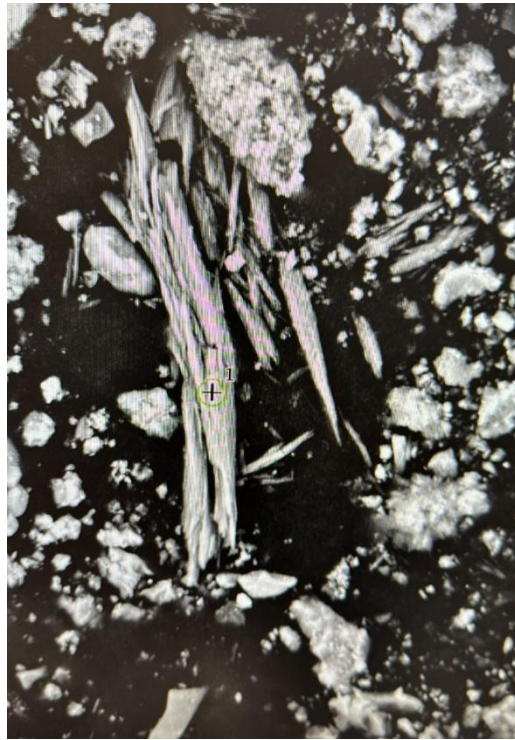
Şekil 15. Antofilit
